Erneuerung Reussporttunnel

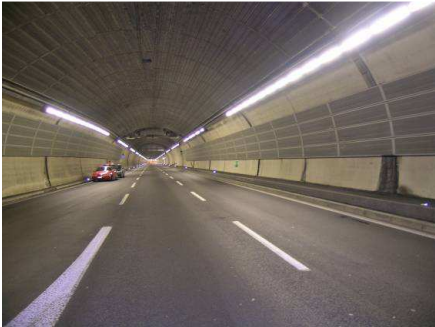
Abb. 1: Innenaufnahme der Tunnelröhre Fahrtrichtung Süden

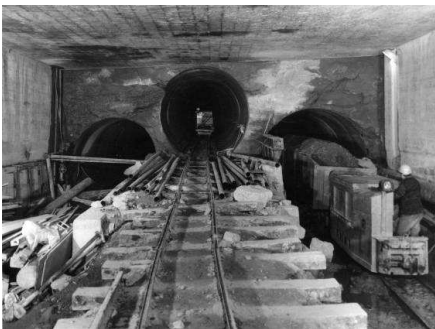
Abb. 2: Ansicht der Tunnelbrüst beim bergmännischer Anschlag Seite Lochhof, Fotoaufnahme aus de 70er Jahren
[Aufnahme: Archiv Stadt Luzern]

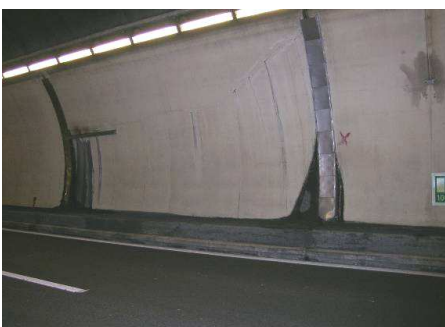
Abb. 3: Wassereintrittstellen bei den Gewölbefugen

Nach rund 35 Jahren Betriebszeit besteht in verschiedener Hinsicht Erneuerungsbedarf: Durch den Eintrag von Streusalz ist die Betonstruktur der Tagbaugewölbe teilweise schadhaft. Auf Grund der vollkommen verkalkten Gewölbedrainageleitungen kann sich das Bergwasser aufstauen und dringt im Bereich der Gewölbefugen durch die stellenweise lecke Abdichtung in den Fahrraum ein. Das Entwässerungssystem des Tunnels entspricht für den Störfall nicht mehr den geltenden Richtlinien und muss ersetzt werden. Die Kabelrohranlagen sowie Sicherheitseinrichtungen haben ihre Lebensdauer erreicht und werden an den aktuellen Stand der Technik angepasst. Die fortschreitende Alterung des Belages zeigt sich in Rissen und Spurrinnen.

- Beschichtung (Betonschutz) des Innengewölbes.
- Erstellung eines Sickerleitungssystem in den Banketten als Ersatz für das nicht funktionierende Gewölbedrainagesystem.
- Abdichten der Gewölbefugen sowie Fassen des Sickerwassers und Ableitung in den Bankettbereich.
